PREFEITURA MUNICIPAL DE SÃO VICENTE

OBRA: INFRAESTRUTURA URBANA PAVIMENTAÇÃO PARCIAL - RUA JACY ALCURI	BARRIO: JOCKEY CLUBE	FOLHA ÚNICA
RESPONSÁVEL TÉCNICO: GUSTAVO SELLERA GODOY	DATA: MARÇO/2022	Nº PROJETO R11
	DESENHO: SEDURB	ESCALA INDICADA

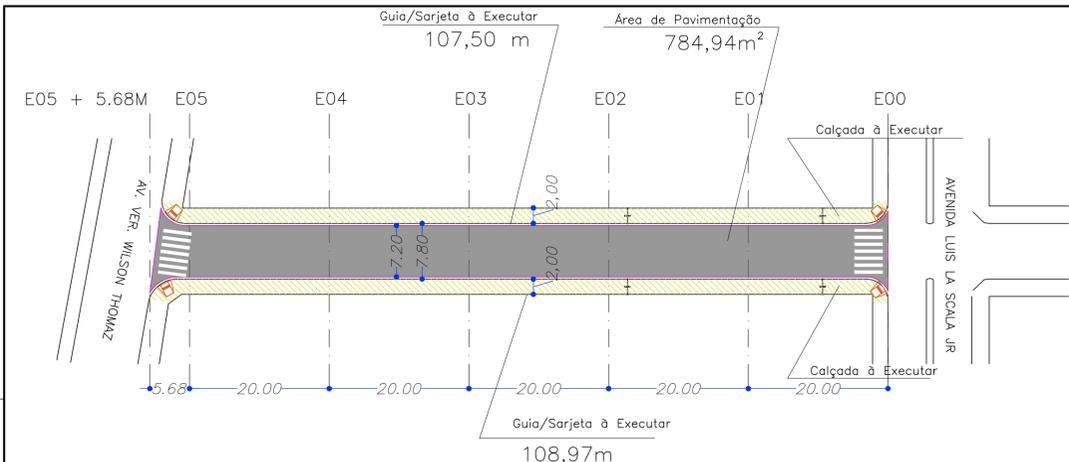
SITUAÇÃO - PROJETADA - PAVIMENTAÇÃO/ACESSIBILIDADE
RUA JACY ALCURI

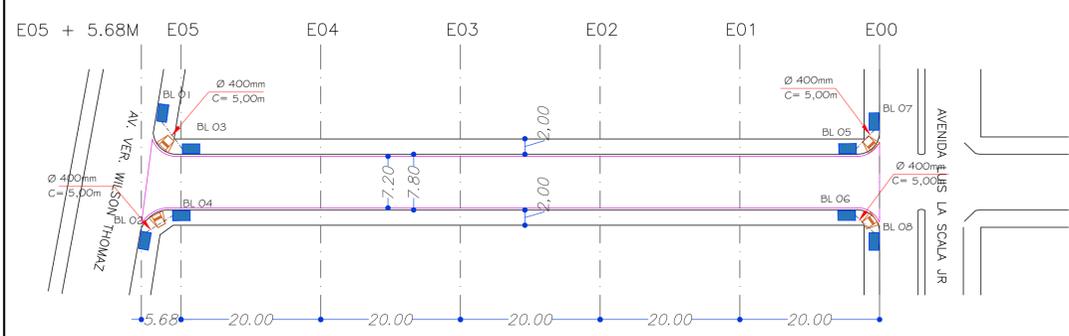
SITUAÇÃO - PROJETADA - DRENAGEM
RUA JACY ALCURI

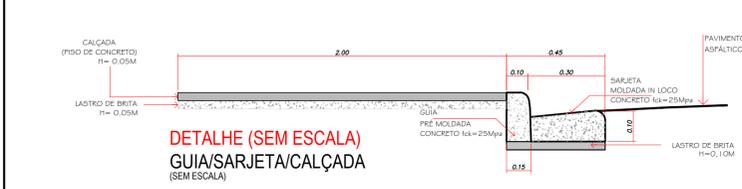
DETALHE (SEM ESCALA)
SINALIZAÇÃO - FAIXA DE PEDESTRE

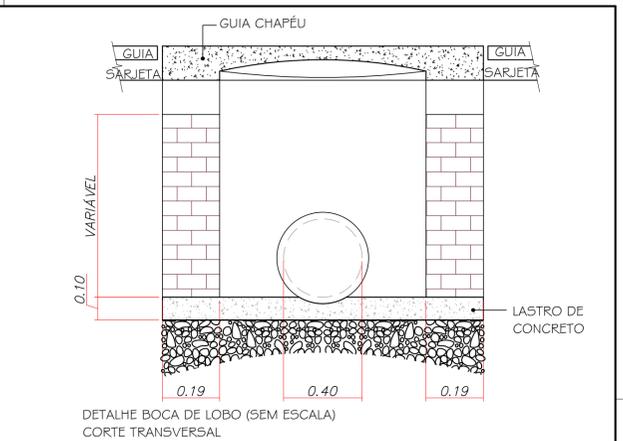
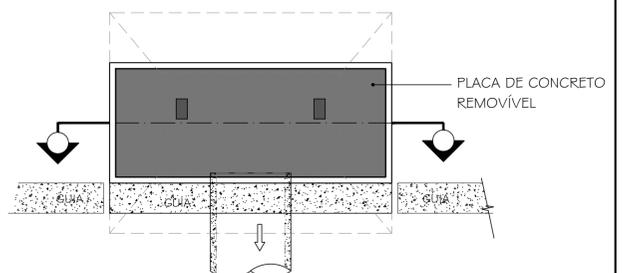
DETALHE BOCA DE LOBO (SEM ESCALA)
PLANTA
